**Ленинградская область, Лужский р-н,
п. Оредеж, ул. Ленина, д. 12**

Отчет

**По проведению обследования электроустановки
многоквартирного жилого дома**

Том 2

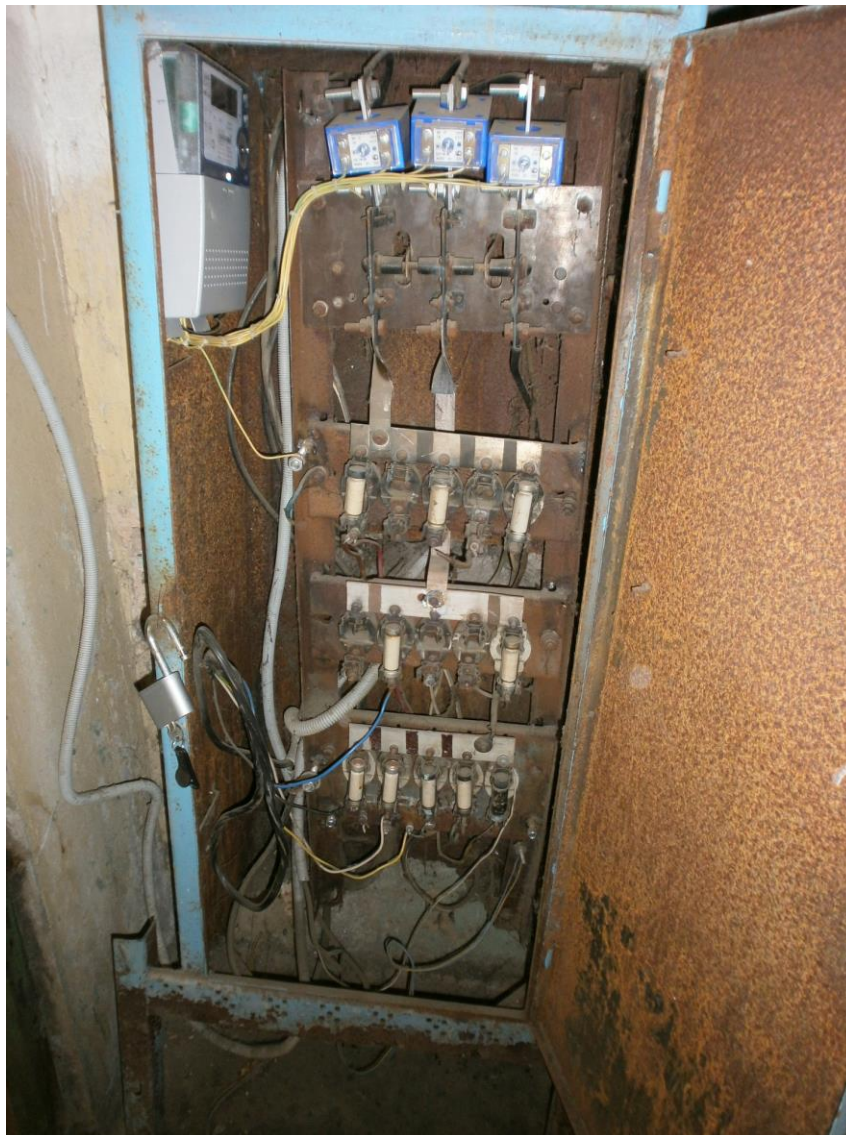
Фото 3.1 Вводно-распределительное устройство

- отсутствуют общие принципиальные схемы оборудования для электроснабжения жилого дома;
- износ металлических корпусов кабельных делителей и распределительного устройства в следствии коррозии до 30%. Требуется капитальный ремонт фундамента кабельного делителя (п. 4.1.6 ПУЭ);
- кабельные вводы осуществлены без уплотняющих устройств, предотвращающих попадание внутрь пыли, влаги, посторонних предметов и т.д. (п. 4.1.18 ПУЭ);
- при проведении испытаний автоматических выключателей вводного распределительного устройства выявлено несоответствие требованиям ПУЭ (п. 1.8.37);
- отсутствует контур заземления здания (п. 7.1.67 ПУЭ);
- отсутствуют надписи, указывающие назначение отдельных цепей, панелей, аппаратов (п. 4.1.3 ПУЭ).

- заменить кабельный ввод;
- заменить ВРУ и кабельный киоск с комплектующим электрооборудованием;
- заменить распределительную сеть от ВРУ до квартирных щитов;
- заменить светотехническое оборудование в подвальном помещении;
- частично заменить внутреннее и наружное светотехническое оборудование;
- смонтировать контур заземления для присоединения ВРУ;
- смонтировать устройство молниезащиты здания.

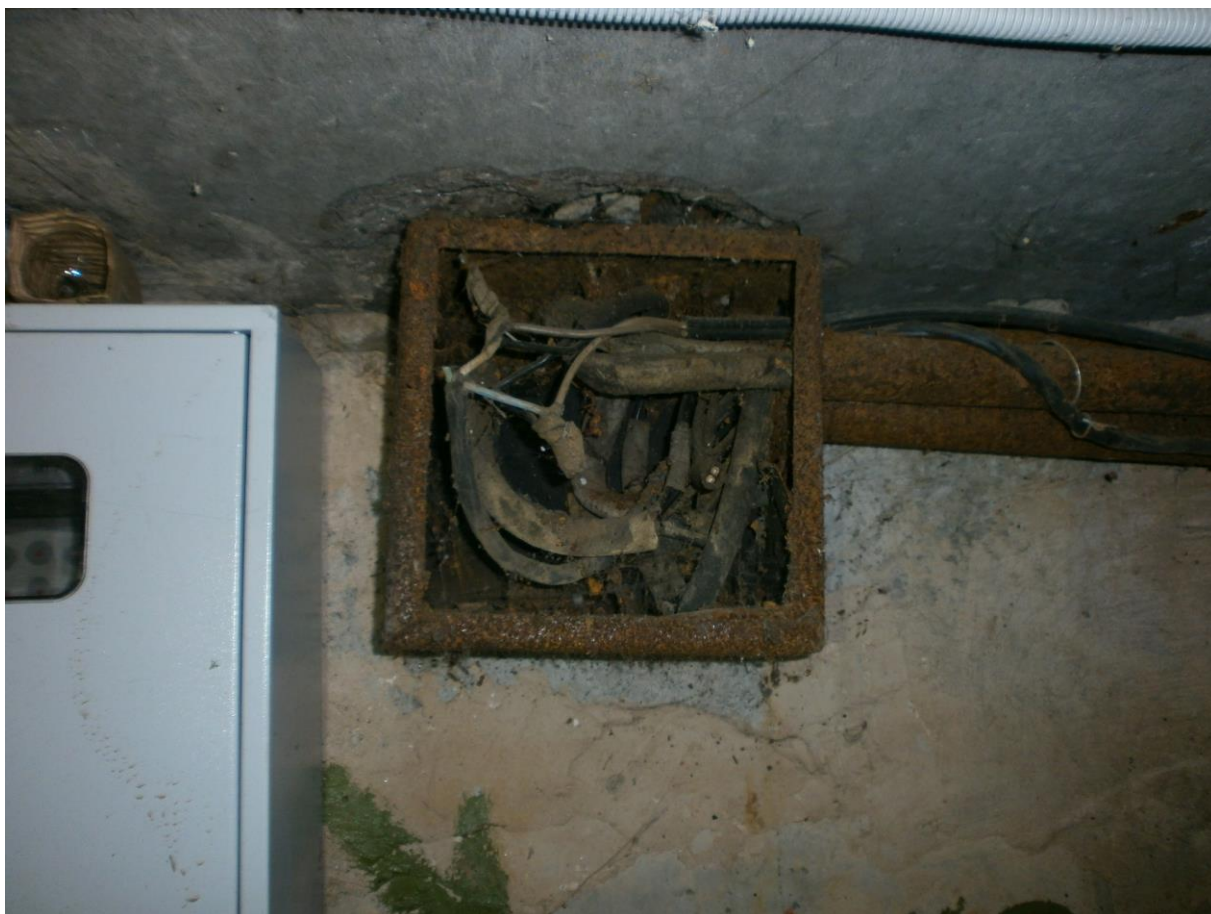
**Фото 4.2 Прокладка питающего кабеля в подвальном помещении
(протяжный короб с магистральными силовыми кабелями)**

- распределительные сети от ВРУ до мест ответвления к квартирным щиткам выполнены с нарушениями (п. п. 2.2.19, 2.2.12 ПУЭ);
- применены кабели с оболочками из сгораемых материалов (п. 2.1.17 ПУЭ);
- не имеют соответствующего обозначения и расцветки фазных и защитных проводников токоведущие части электропроводок (п. 2.2.8 ПУЭ);
- соединения и ответвления кабелей выполнены методом скрутки (п. п. 2.1.21, 2.1.23, 2.1.26 ПУЭ);
- в подвальном помещении применены кабели с оболочками из сгораемых материалов (п. 2.1.33 ПУЭ);
- общедомовое освещение не выделено в отдельную группу и не имеет учёта (п. 7.1.32.3 ПУЭ);
- на основных магистральных сетях применен кабель с алюминиевыми жилами (п. 7.1.34 ПУЭ).

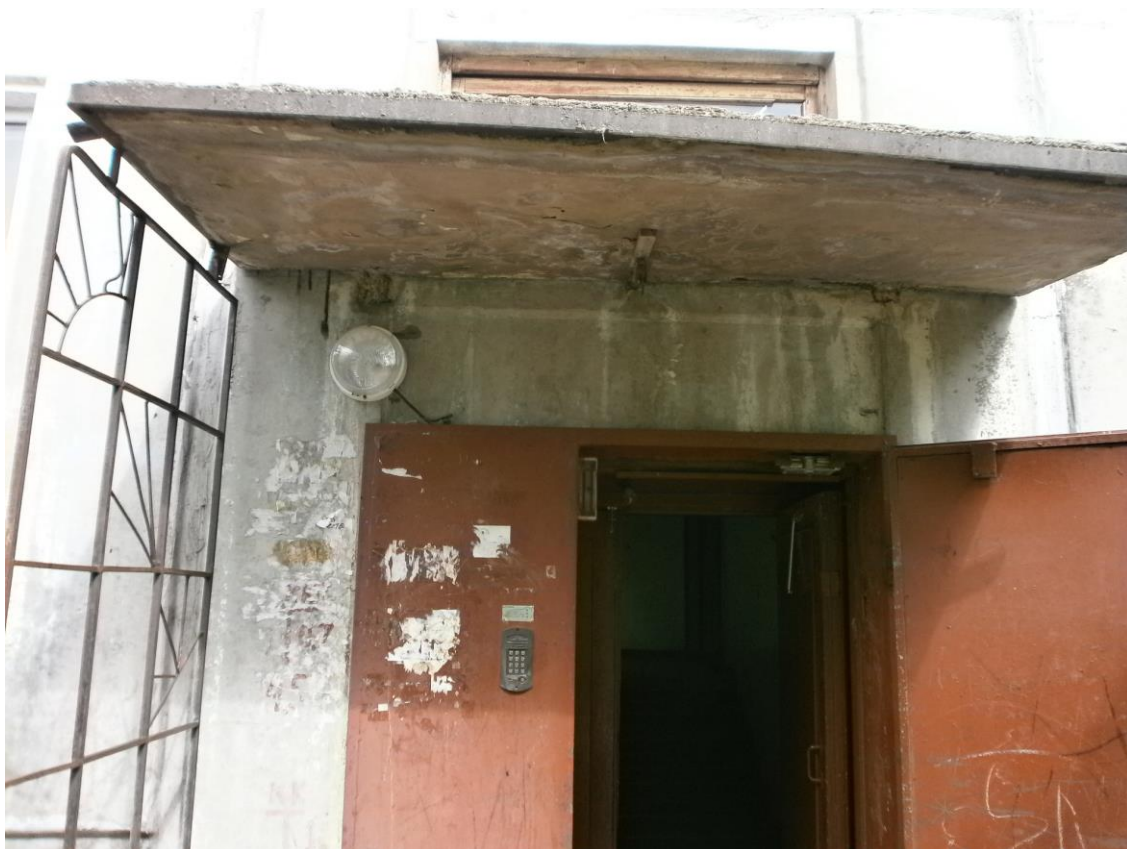
Фото 9. Наружное освещение

- имеется доступ неквалифицированного персонала к выключателям светильников рабочего, безопасности и эвакуационного освещений здания (п. 7.1.54 ПУЭ);
- обнаружена коррозия на корпусах светильников наружного освещения здания (п. 4.1.6 ПУЭ);
- линии групповой сети от ВРУ до светильников общего освещения выполнены двухпроводными без защитного РЕ-проводника (п. 7.1.36 ПУЭ).

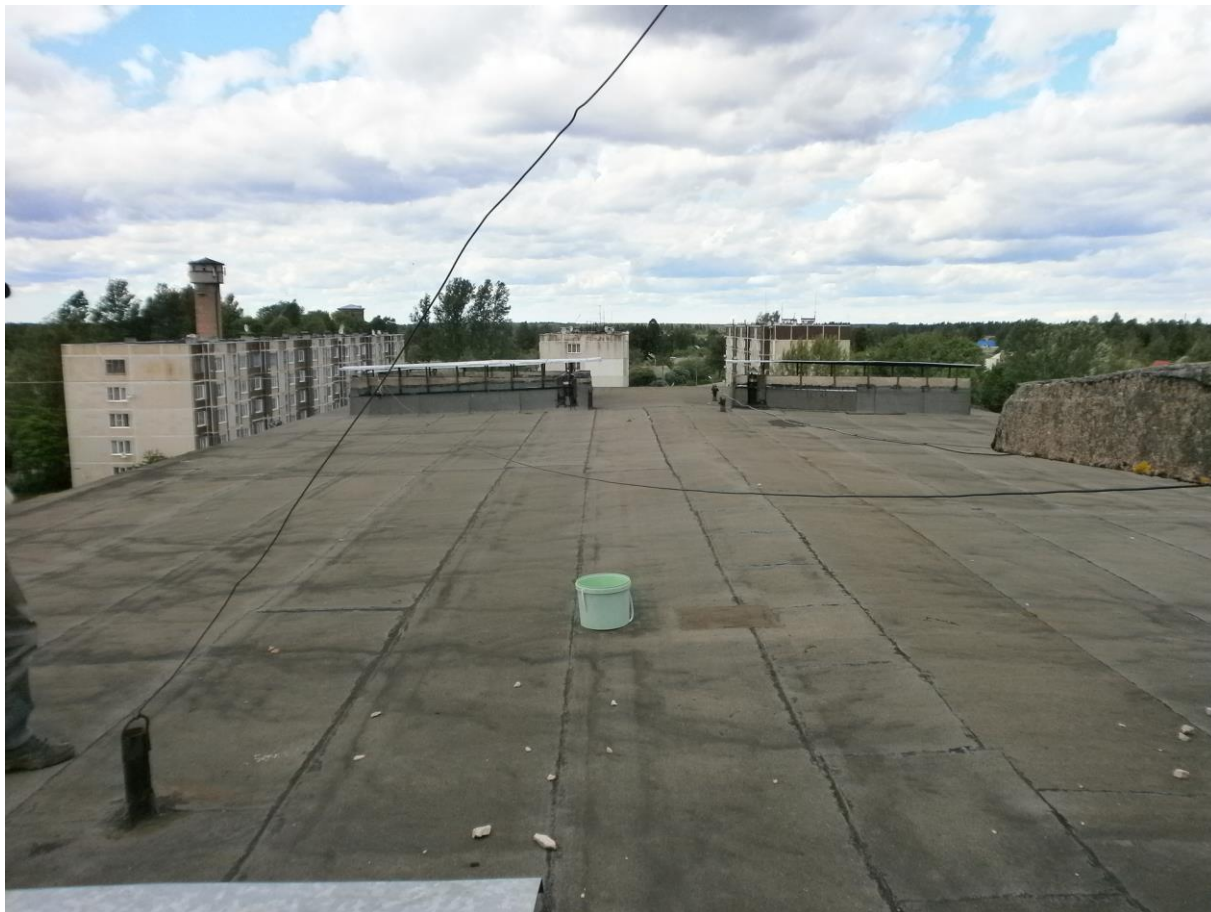
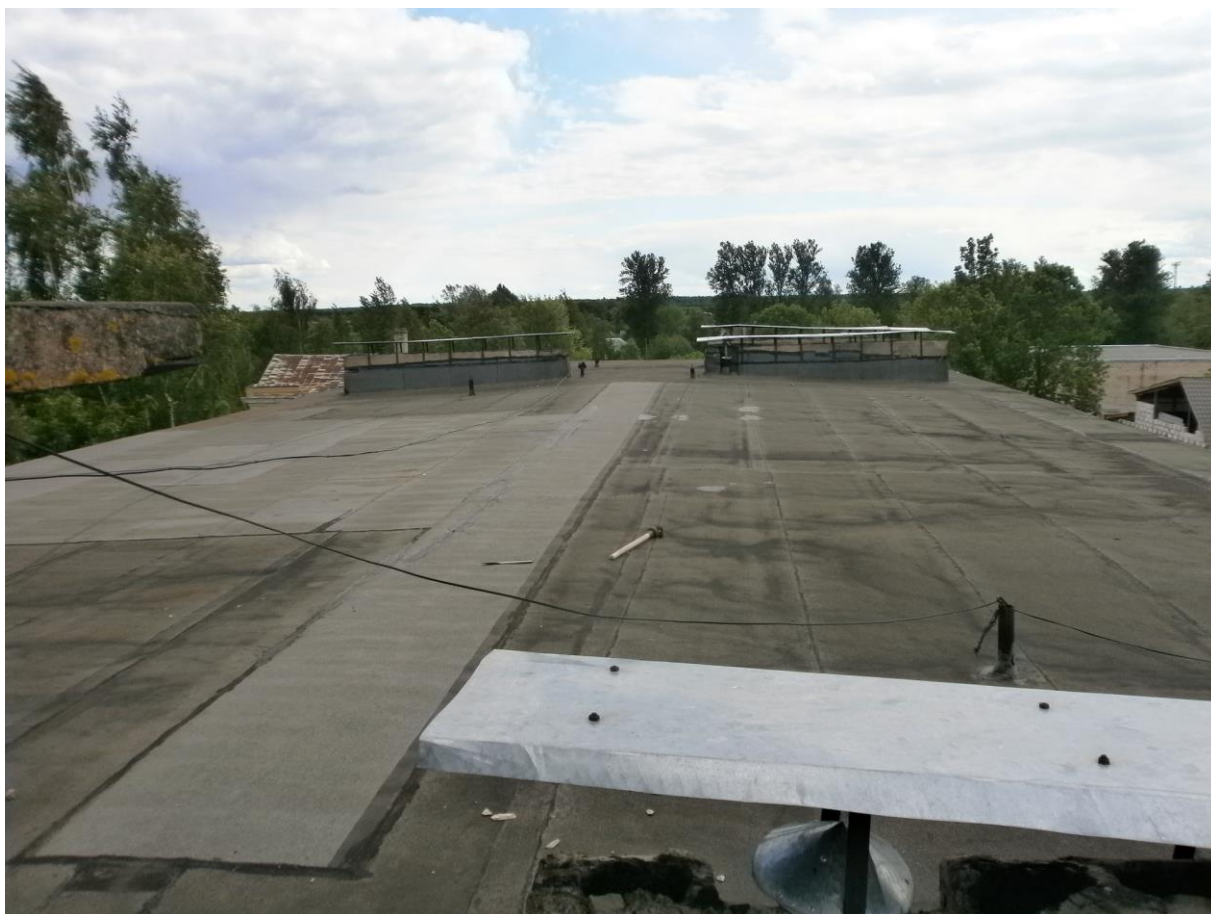
Фото 10.1 Крыша

- устройство молниезащиты здания отсутствует (п. 1.7.51 ПУЭ и РД 34.21.122-87).
